Revue des sciences humaines et des civilisations africaines

Extraction des argiles sur le talus de la route Adéta-Danyi N'Digbé et risques de mouvements de masse

Dangnisso BAWA
Université de Lomé
28 BP 90150990 Lomé-Togo
E-mail : dangnissobawa@hotmail.fr
Tel. : (228) 22550709/90150990

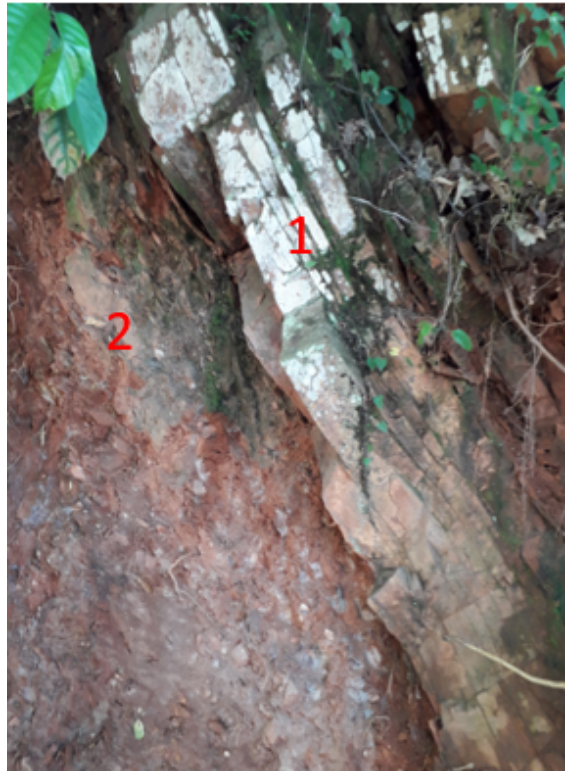
Il est structuré par des roches quartzitiques (quartzites de l'Atacora) dont certaines tectonisées et recristallisées représentent probablement des lambeaux plus ou moins replissés (J.P. Sylvain et al., 1986, p. 36). Ces roches résistantes qui forment l'ossature de la chaîne de l'Atacora contrastent avec les micaschistes et les schistes qui sont des roches moins résistantes formant dans la zone d'étude des intercalations enchâssées dans les quartzites (photo 1). Les quartzites sur le versant ont un pendage d'orientation est, avec une valeur oscillant entre 70 et 80° qui fait de ces formations rocheuses quasiment des barres.

Photo 1 : **Disposition lithologique montrant une juxtaposition de quartzites (1) et le micaschistes (2)**

Cette disposition lithologique dans la structure du versant est une donnée capitale qui permet de comprendre le déplacement des matériaux sur le talus en déblai de la route Adéta-Danyi-N'Digbé lié à l'action anthropique.

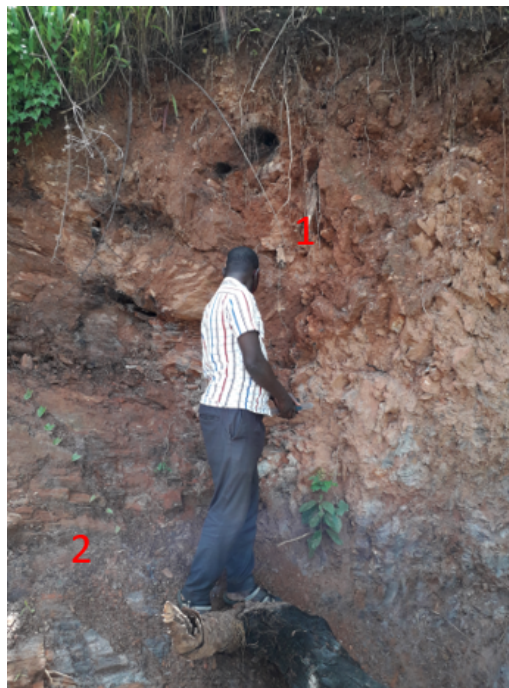
Les excavations réalisées par des artisans potiers ont pour but d'extraire de l'argile du talus. Cette argile provient de l'altération des micaschistes incrustés dans les quartzites. En effet, les micaschistes qui sont des roches moins résistantes que les quartzites engendrent à l'altération des argiles très tendres contenant des palettes brillantes de micas, contrairement aux quartzites qui produisent plutôt plus de sables que d'argiles. Les trous pratiqués dans le talus en vue de l'extraction de l'argile ont des dimensions variables s'expliquant par l'abondance ou non de ce matériel pédologique. Les excavations les plus importantes font 10 à 15 m de diamètre pour une profondeur de l'ordre de 1 à 1,5 m (photo 2).

Photo 2 : Excavation montrant les altérites (1) sur micaschistes altérés (2)

Ces excavations ponctuelles qui donnent au talus l'aspect d'une mine à ciel ouvert sont les faiblesses à partir desquels se font les glissements de terrain, lors des événements pluvieux. Les résultats de laboratoire indiquent que les argiles issues de l'altération des micaschistes présentent une résistance de pointe nettement inférieure (6-12 bars) à celle de la roche-mère (55-61bars). Par ailleurs, les limites d'ATTERBERG (indice de liquidité et de plasticité) indiquent des matériaux très plastiques et donc très sensibles au fluage (tableau I).

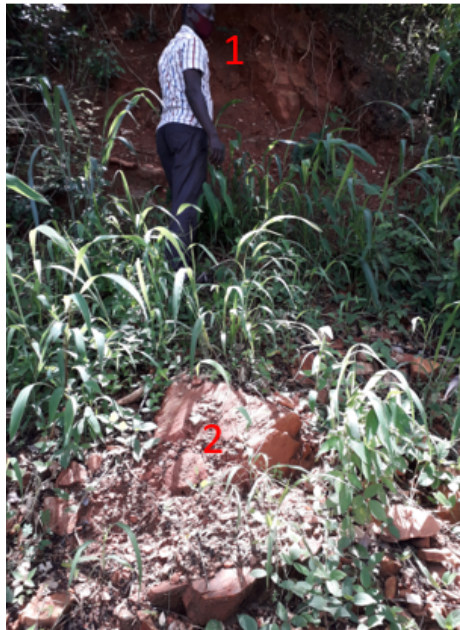
Les eaux de ruissellement qui s'infiltrent à travers les horizons superficiels (A) sablo-argileux (52% de sables, 22% de limons et 26% d'argiles) du sol sont contrariées par les horizons B argilo-sableux (59% d'argiles, 28% de limons et 13% de sables moyens et fins). Ces eaux d'infiltration forment alors un écoulement hypodermique à l'interface des horizons A et B qui se dirige vers le bas du talus. Ces eaux réapparaissent sous forme de sourcins à mi-hauteur de l'excavation. L'engorgement des horizons superficiels du sol mis en porte-à-faux par l'excavation et reposant sur un niveau argileux imperméable, provoque un glissement de ces horizons sous les contraintes de la gravité, lorsque leur limite de fluage est dépassée (photo 3).

Photo 3 : Glissement de terrain matérialisé par une niche de décollement (1) et les matériaux déplacés (2)

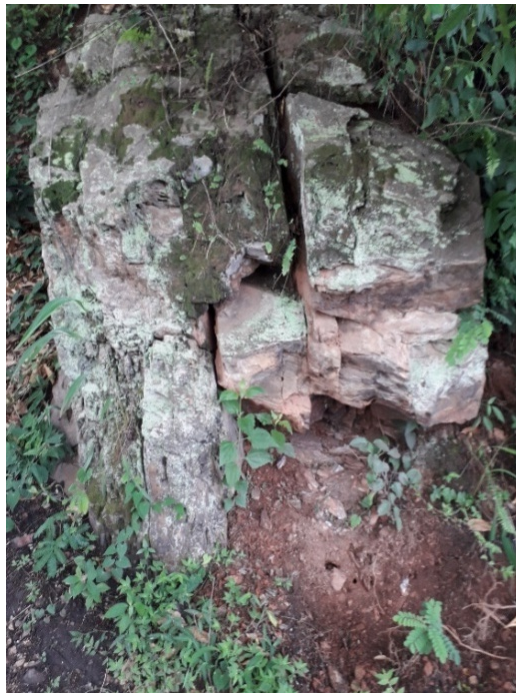
Ce mécanisme de surface affecte surtout les bancs de roches quartzitiques tectonisés et en surplomb au-dessus de la route. Les eaux d'infiltration qui pénètrent dans ces roches ressortent à la base de celles-ci en élargissant les fissures. En effet, l'altération de la roche se faisant au contact de l'eau, celle-ci commence dans les discontinuités de la roche. Ainsi, l'eau d'infiltration qui traverse la roche par ces points de faiblesse ressort en extrayant les matériaux meubles issus de l'altération de la roche. Ce phénomène qu'on appelle soutirage, provoque l'élargissement des fissures. Sur les deux années qu'a duré le suivi de l'évolution des fissures, celles-ci sont passées de 1 mm à 2 cm. A long terme, ces fissures peuvent atteindre 5 voire 10 cm (photo 4).

Photo 4 : Roche quartzitique fissurée en surplomb sur le talus de la route

L'accroissement des vides entre les blocs de roches quartzitiques augmente l'instabilité de l'ensemble de la structure rocheuse qui finit par s'ébouler, lors d'événements pluvieux avec l'aide de la gravité (photo 5). A ces mouvements en masse de matériaux rocheux s'associent les chutes de pierres qui participent dans une moindre mesure à la mise en mouvement des matériaux sur le talus.

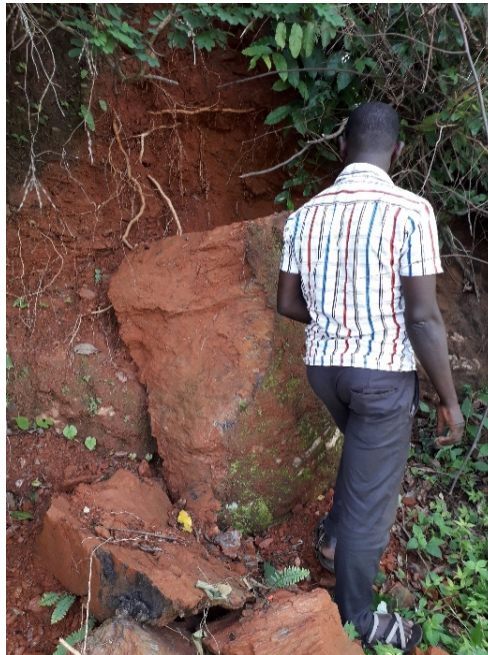
Photo 5 : Eboulement de blocs de micaschistes altérés

Ce phénomène résulte parfois de l'action conjuguée de l'extraction des argiles et de l'eau d'infiltration. Les excavations pratiquées à la base des bancs de quartzites diaclasés et altérés mettent en porte-à-faux ces roches que les eaux d'infiltration dissocient à partir du soutirage du matériel altéré. Ce processus qui s'opère lors des averses provoque l'éboulement des blocs de quartzites.
